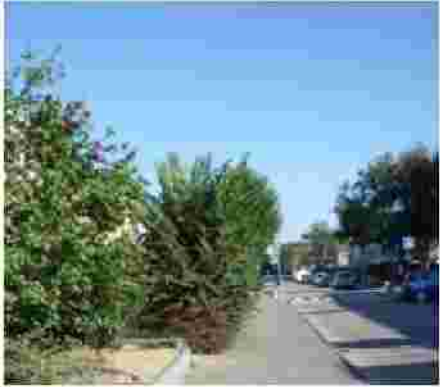
Schouw 2016	
Nr	Wijk	Aandachtspunt	voorst l door
1	Markgouw Graaf Willemlaan  Schouw 2015 Punt 31	Graaf Willemlaan: tegenover de supermarkt van Deen groeien de struiken van een woning over het trottoir. Hierdoor wordt het trottoir sterk versmald.  <b>De afdeling Groen heeft de bewoner hierop aangesproken.</b>

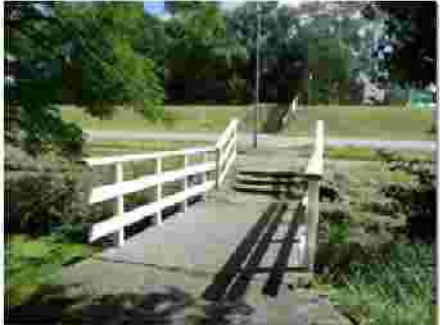
2		Wandelpad langs Johan Buijeslaan: het is niet mogelijk om met invalidewagentjes het bruggetje aan het wandelpad langs de Johan Buijeslaan/Zeedijk te gebruiken. Om de hoogte te overbruggen is geen helling maar een trap gebouwd.  <b>Het hoogteverschil tussen de brug en het wandelpad is te hoog in relatie tot de afstand om eenvoudig een afrit (CROW minimaal 1:20) TE MAKEN. Vooralsnog blijft de huidige situatie gehandhaafd.</b>

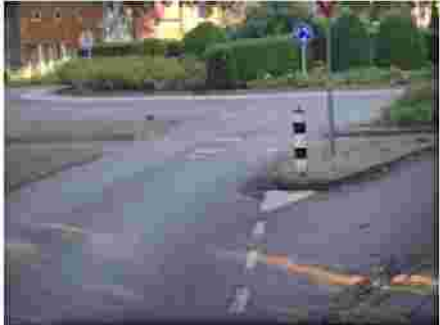
3	Rotonde Bernhardlaan	Belijning bij de rotonde Bernhardlaan/Graaf Willemlaan is vaag geworden. Bij regen haast niet meer zichtbaar.  <b>Groot onderhoud incl. belijning staat voor 2018 gepland</b>

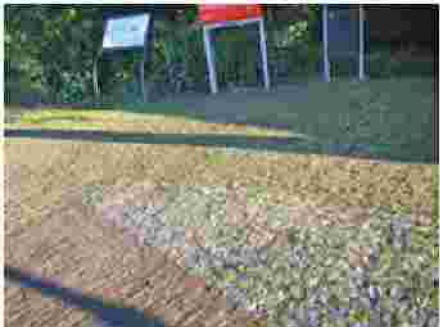
4	Zuideinde, Bij brievenbus.	Onkruid

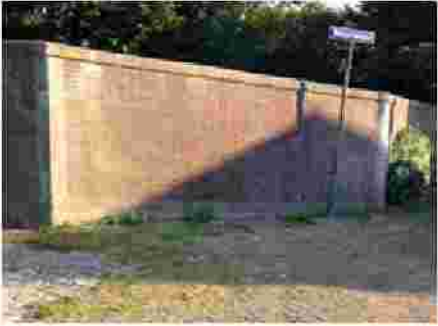
5	Muur bij Joodse begraafplaats	Onkruid

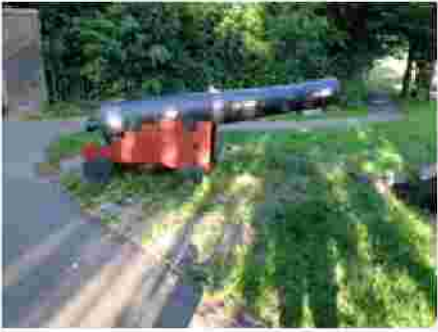
6	Zuidervesting	<p>Onkruid.</p> <p>Verwijdering onkruid op verhardingen heeft plaatsgevonden in week 43</p>

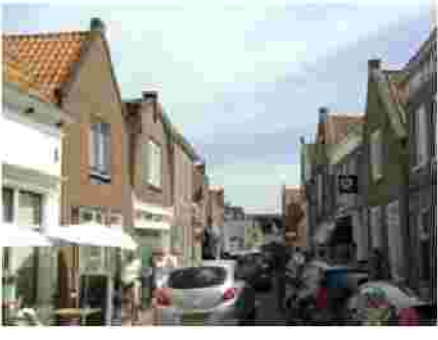
7a	<p>Binnenstad Zuideinde</p> <p>Schouw 2015 Punt 4</p>	<p>Zuideinde: er gaan vaak vrachtwagens door deze smalle straat. Daarbij is de manoeuvreerruimte zeer miniem. Het komt op centimeters aan.</p> <p>Feitelijk is het Zuideinde te smal om te parkeren. Een eenvoudige oplossing is hier niet voor het probleem wordt meegenomen in het Verkeersplan voor de binnenstad.</p>

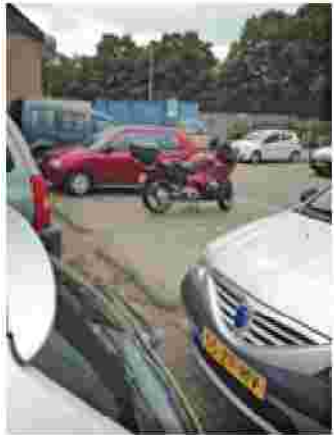
8	Binnenstad Prooyen  Schouw 2015 Punt 5	<p>Prooijen: de vrachtwagens rijden te hard over de drempels. Het stucwerk in de aanliggende huizen komt hierdoor naar beneden</p> <p>Drempels zijn geen oplossing in de oude binnenstad omdat deze trillingen veroorzaken. Een eenvoudige oplossing is hier niet voor het probleem wordt meegenomen in het Verkeersplan voor de binnenstad.</p>		
9	Prooyen	<p>Motorfiets geparkeerd in parkeervak voor auto.</p> <p>Dit is wettelijk niet goed geregeld, waardoor handhaving lastig is. Bovendien kennen wij geen speciale parkeerplaatsen voor motoren. Wanneer we die wel zouden maken gaan die ook ten laste van de huidige "auto" parkeerplaatsen.</p>

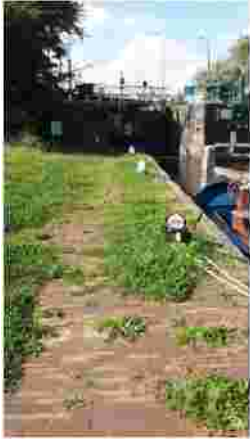
daarnaast een diepe goot		
13	Kade bij de Grafelijkheidssluis	Overwoekerd door onkruid. Kade is toegevoegd aan onderhoudsronde

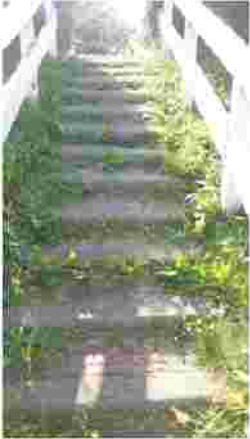
14	De trap bij de Grafelijkheids-sluis	Door onkruid overwoekerd Trap is toegevoegd aan onderhoudsronde

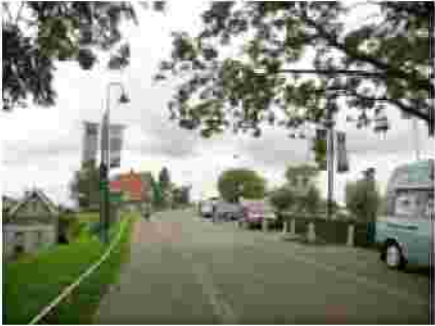
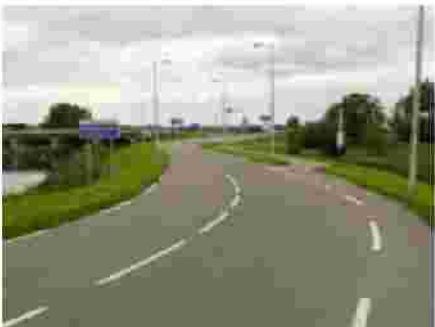
15	Binnenstad Grafelijkheid-sluis Schouw 2015 Punt 8a	Grafelijkheid-sluis: net buiten de bebouwde kom is er een oversteekmogelijkheid van fietsers, die vanuit Katwoude komen. Hiervoor is geen waarschuwingsbord aangegeven. Ook zijn de strepen op de weg sterk vervaagd  De weg is hier in eigendom en beheer bij het Hoogheemraadschap Hollands Noorderkwartier. De melding is doorgegeven.

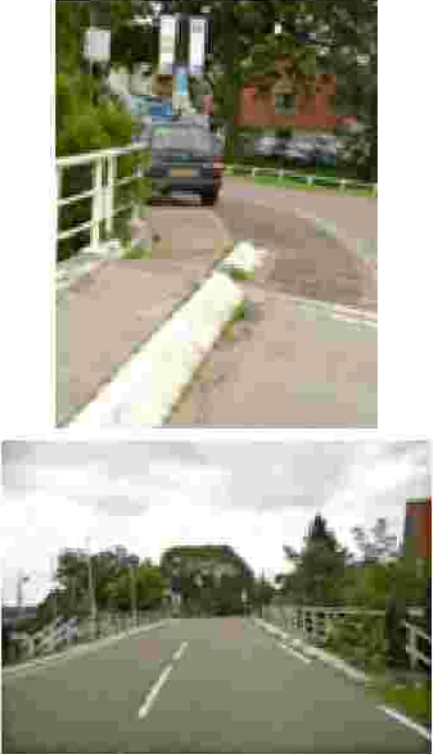
16	Binnenstad Grafelijkheid-sluis  Schouw 2015 Punt 8	<p>Grafelijkheid-sluis: op deze sluis zijn voetpaden aangegeven. Aan beide kanten is er geen vervolg hierop. Aan de stadszijde is er wel gele bestrating, wat zou moeten betekenen, dat hierop niet mag worden geparkeerd. Automobilisten begrijpen dat niet en parkeren daar. Op dat punt mag al weer 50 km/u worden gereden. Hierdoor ontstaat voor voetgangers een gevaarlijke situatie.</p> <p>De gele voetgangers stroken hebben geen formele status als zijnde trottoir. Het betreft hier een visuele versmalling. Hier mag dus op geparkeerd worden. Dan is het namelijk een fysieke versmalling. Hier zijn ook geen looproutes aanwezig.</p>

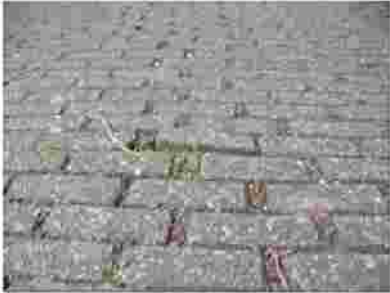
17	Begraafplaats Kloosterdijk	<p>Paden op de begraafplaats Kloosterdijk. Op veel plaatsen zijn de paden door boomwortels omhoog gedrukt, en daardoor moeilijk begaanbaar voor slecht ter been zijnde mensen.</p>

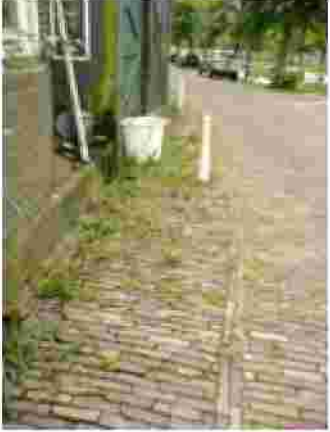
18	Binnenstad Oude Zijds Burgwal NZ  Schouw 2015 Punt 10	Onderhoud openbare ruimte Oude Zijds Burgwal, Noordzijde  Dit onkruid is niet weggehaald bij de ronde van mei 2015; in 2016 is de situatie verergerd.  De Gemeente heeft hier niet op gereageerd.

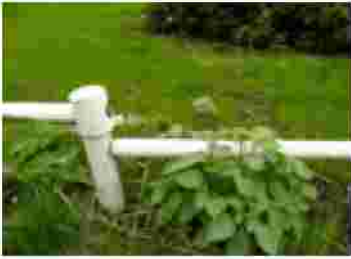
19	Binnenstad Oude Zijds Burgwal NZ  Schouw 2015 Punt 10a	Onderhoud openbare ruimte. Oude Zijds Burgwal: onderhoud plantsoen Noordzijde Oude Zijds Burgwal. Ooit heeft er een heg langs het pad naar de woningen gestaan. Deze is gesloopt en nooit door een hek of zo vervangen. De gemeente heeft voorgesteld om langs het pad achter de tuinen een heg te plaatsen, die dan door de bewoners moet worden onderhouden. Dit is aan de bewoners voorgelegd. Deze willen hier niet aan meewerken. Nu dreigen de laatste markeringen (lage hekjes) wegens achterstallig onderhoud te verdwijnen. Teken van verloedering van de openbare ruimte  Conform afspraak is er opdracht gegeven om de hekjes te renoveren.

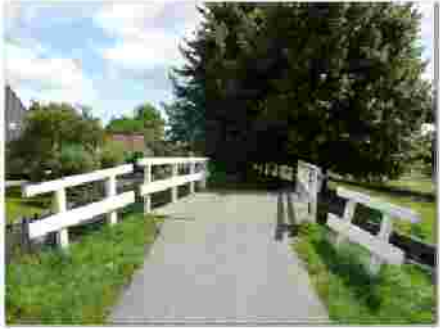
25		Brug op de Zuidervesting. De rechter leuning zit los. De zijstukken zijn verzakt, en sluiten daardoor niet goed meer aan.  Dit is inmiddels verholpen.
