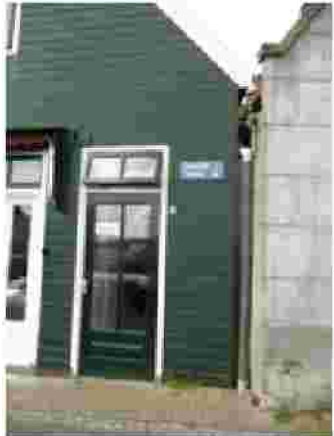
10	Binnenstad  Schouw 2015 Punt 6	<p>Binnenstad: er is één openbaar toilet in de Binnenstad. Deze is moeilijk vindbaar. Verwijzingsbordjes zouden hierbij helpen.</p> <p>GW: de toeristische bewegwijzering wordt nog aangepast in 2016.</p> <p>Nader: Een van de maatregelen uit de uitvoeringsagenda van de toeristische visie is het optimaliseren van de toeristische bewegwijzering. In 2017 staat de kern Marken op het programma en voor 2018 de kern Monnickendam.</p>

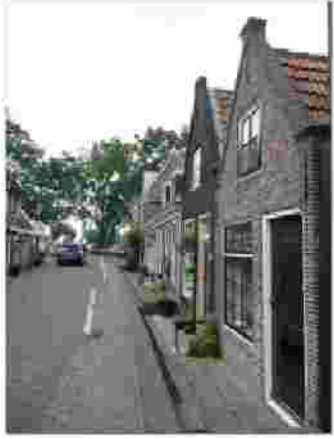
12	Noordeinde	<p>De gele voetgangersstrook. Er is niet aangegeven dat dit een voetgangersstrook is, zodat sommige fietsers denken dat deze strook voor hen bestemd is. Dit levert gevaarlijke situaties op, omdat ze dan wel erg dicht langs de vaak diepe goten fietsen.</p> <p>Dit is ook niet zo zeer bedoeld als voetgangers strook, maar meer als versmalling van de weg. De paaltjes zijn daarbij geplaatst om het parkeren tegen te gaan, zodat er voldoende ruimte overblijft voor het doorgaande verkeer. Maar is erg smal voor fietsers met</p>

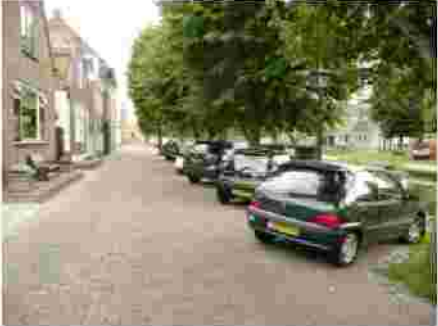
20	Binnenstad Oude Zijds Burgwal  Schouw 2015 Punt 10b	Scheef parkeren op de Oude Zijds Burgwal. Het is een doorgaande weg met veel vrachtverkeer. De stoep van het adres OZ Burgwal 20 is al 2 keer door een vrachtwagen beschadigd. Ook heeft een auto eens schade opgelopen

Schuin parkeren ipv langsparkeren levert in de praktijk veel meer parkeerplaatsen op. Het college heeft dan ook, in

<p>afwachting van het verkeersplan voor de binnenstad, besloten alleen op gevaarlijke situaties te handhaven.</p> <p>Aanrijdingen omdat de auto te veel op de weg staat. Onrustig verkeersbeeld bij een doorgaande weg, die ook door vrachtwagens wordt gebruikt.</p>	
21	<p>Binnenstad Oude Zijds Burgwal</p> <p>Schouw 2015 Punt 11</p>	<p>Oude Zijds Burgwal: hier zijn 3 bomen omgezaagd. Van één daarvan is dat duidelijk al enige tijd geleden. Worden bomen in het kader van het groenbeleid niet vervangen?</p> <p>De dode bomen zijn gekapt en worden vervangen.</p>	
22	<p>Binnenstad Zarken/ Kerkstraat</p> <p>Schouw 2015 Punt 15b</p>	<p>Zarken/Kerkstraat: d.m.v. verkeersborden en gele bestrating wordt aangegeven, waar fietsers/voetgangers mogen lopen en waar mag worden geparkeerd. Dit wordt als onduidelijk ervaren. Daar komt nog bij, dat op de Zarken de gele bestrating (= voetgangers) rechts is en in de Kerkstraat deze links is.</p> <p>Dit is inherent aan de beperkte ruimte in de binnenstad. De noodzakelijke bebording is aanwezig, al is dus niet voor iedereen de gele strook herkenbaar als loopstrook. Wel zorgt het voor een visuele versmalling, waardoor onbekend verkeer langzamer rijdt. Wij zien geen mogelijkheden om de bestaande situatie eenvoudig aan te passen.</p>

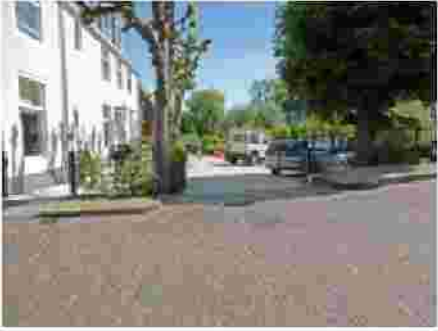
23	<p>Binnenstad Weezenland</p> <p>Schouw 2015 Punt 16</p>	<p>Schouw 2014 (19): Weezenland: gepland was bij de nieuwbouw op het oude terrein van de winkel van Klok 6-8 parkeerplaatsen te realiseren; hier is echter plaats voor 3-4 parkeerplaatsen. Dit verhoogt de parkeerdruk op het Weezenland. Bij de schouw van 2014 heeft GW aangegeven, dat de afspraken hierover zouden worden uitgezocht. Wat is de stand van zaken?</p> <p>Dit is eerder al teruggekoppeld aan de stadsraad en de heer Huijskens. Er moesten zeven parkeerplaatsen op eigen</p>

terrein komen. De gemeente kan echter niet verbieden dat er op de openbare weg wordt geparkeerd. Dit staat voor iedereen vrij zolang er geen vergunningensysteem is. Op het perceel is voldoende ruimte voor deze parkeerplaatsen (zie ook filmpje raadsvergadering) waarmee de zaak voor de gemeente afgehandeld is.	
24	Binnenstad Zuidervesting  Schouw 2015 Punt 1	Brug bij Zuidervesting bij de speeltuin. Aan de leuning ontbreken zijstukken, waardoor de kans dat er in het water gereden wordt aanwezig is. Juist ook, omdat je daar naar beneden rijdt. In de stadsraad ook is geklaagd door bewoners van Swaensborch  Een hek werk op deze locatie is overbodig, omdat de weg zich niet versmalt en deze bovendien voldoende breed is.

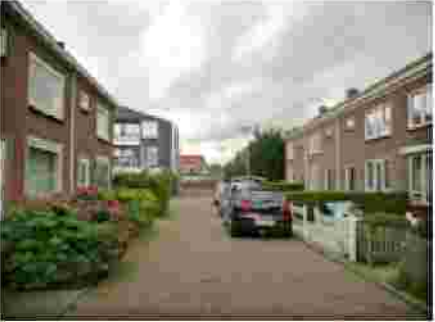
<p>ervoor de bestaande situatie te handhaven. Zie ook de resultaten van de bijeenkomsten en de raadsbehandelingen in 2014 en 2015.</p>	
30	<p>Oranjebuurt Oranjestraat</p> <p>Schouw 2015 Punt 19c en 20</p>	<p>Oranjestraat: vanuit de Oranjestraat heeft men toegang tot de Oranjewerf. Er staan echter zo veel auto's in de Oranjestraat geparkeerd, dat de toegang uiterst moeizaam is en soms tot vervelende discussies leidt.</p> <p>Gelijk aan punt 29 is dit een bewuste keuze geweest bij de realisatie van de nieuwbouw. Het probleem kan niet worden opgelost zonder particuliere tuinen op te offeren. De gemeente kiest ervoor de bestaande situatie te handhaven.</p>

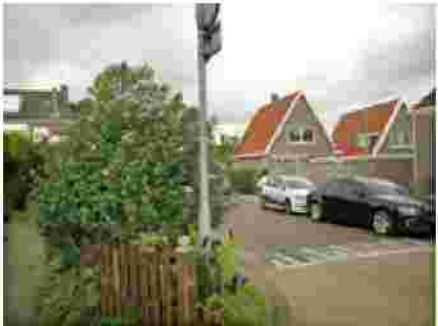
wegbreedte niet op te lossen, zonder dat er parkeerruimte verdwijnt. De gemeente kiest ervoor de bestaande situatie te handhaven.	
33	Oranjebuurt Wilhelmina- laan en Julianalaan  Schouw 2015 Punt 19a	Wilhelminalaan en Julianalaan: op vrijwel alle hoeken speelt, dat het parkeren vlakbij de hoek risico's geeft: er is dan voor het verkeer onvoldoende overzicht, terwijl de te verwachten rijsnelheden wel erg verschillend zijn voor de kruisende straten. Dat speelt heel erg sterk bij de inrit in de wijk vanaf de Nieuwpoortslaan, schuin tegenover de bushalte  Zie de beantwoording van punten 31 en 32	
34	Oranjebuurt Hendrikstraat/ Wilhelminalaan  Schouw 2015 Punt 21	Hendrikstraat/Wilhelminalaan: de begroeiing in de tuin van het 1e huis is zo hoog en breed, data er onvoldoende zicht is op verkeer, dat van links komt. Dit is vooral van belang voor fietsers en voetgangers.  Bewoner is hier door de afdeling groen op aangesproken.
